PREMIUM-SEAL

Repair

**Betrifft: Protokoll über Prüfung des Reifenreparatursets
(Premium-Seal-Repair) vom 23.3.2004**

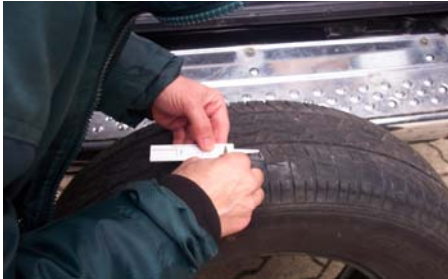
DEKRA getestet am PKW-Reifen

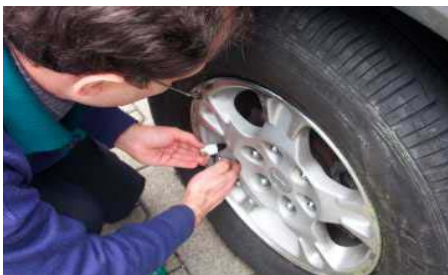
DEKRA-Überwachung der Montage

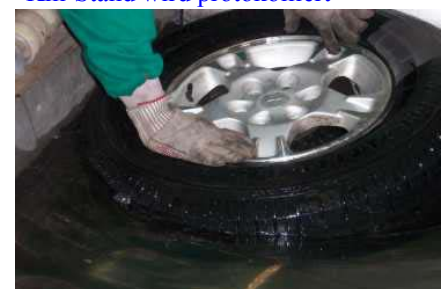
Demontage nach 303 Km Testfahrt

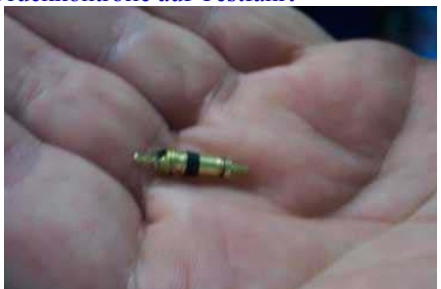
Dichtprüfung im Diffusionsbecken

Die erste Überprüfung im Diffusionsbecken der Firma VIBORG ergab, dass der Reifen mit Ventil dicht war. Nach der Montage des Ventils konnte festgestellt werden, dass dieses sauber und in Ordnung war. Nach Demontage des Reifens war im Reifen die gelbgrüne Flüssigkeit zu erkennen. Das Aluminiumrad konnte mit einem Tuch abgewischt und problemlos in ca. 30 Sekunden gereinigt werden. Der Reifen wurde mit Wasser ausgespritzt. Diese Reinigung benötigte eine Zeit von ca. 2 Minuten. Nach Reinigen waren keine Rückstände am Rad und Reifen mehr festzustellen. Laut Feststellung der Firma VIBORG Stuttgart ist der Reifen nach Reinigung vulkanisierbar.

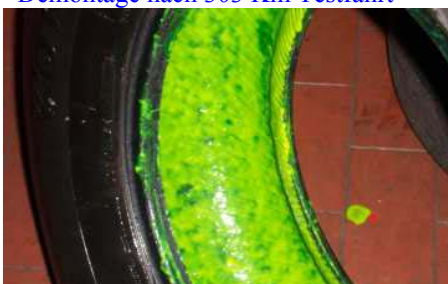
Ventil absolut sauber

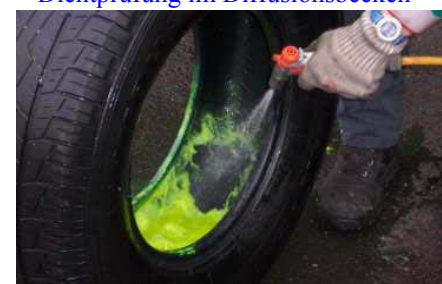
Innenseite ganzflächig abgedichtet

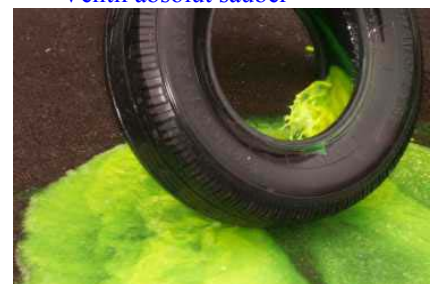
Einfach ausspülen, wasserlöslich

Reifen vulkanisierbar
