## MITTEILUNG

### Erprobung Reifendichtmittel „PREMIUM-SEAL-REPAIR“

gez.  
NEOPLAN Bus GmbH  
BTRV, Versuch Stuttgart

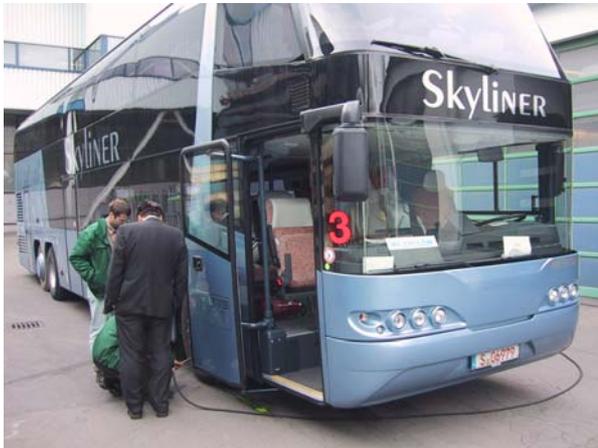
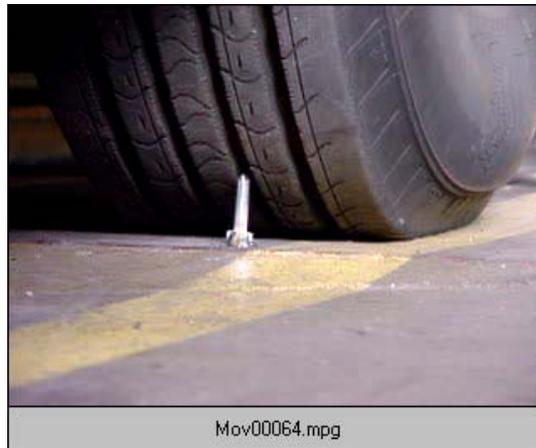
Ein weiterer Reifen wurde mittels eines feststehenden Bolzens  $\varnothing$  12 mm geschädigt. Der Reifen war sofort platt. Auch hier konnte nach der Probefahrt auf regennasser Straße (115 km) und nach 15 Tagen Standzeit ein Druckverlust von lediglich 0,3 bar festgestellt werden.

Testfahrzeug: NEOPLAN Skyliner  
Schädigung durch 12 mm Bolzen: Geringe Menge Dichtmittel tritt aus. Schadstelle wird sofort verschlossen. Reifen bleibt dicht.

Schädigung durch 12 mm Bolzen: Geringe Menge Dichtmittel tritt aus. Schadstelle wird sofort verschlossen. Reifen bleibt dicht.

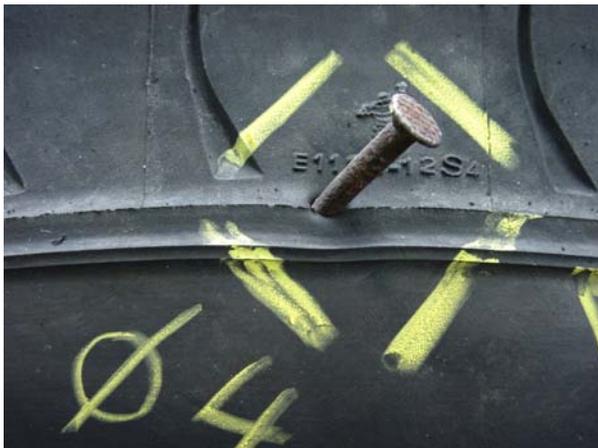
Ein Reifen wurde mit einem Nageleinstich von  $\varnothing$  4 mm in der Schulter beschädigt. Danach wurde das Rad auf die Vorderachse des Testfahrzeuges Skyliner N 1122/3 L mit einer Vorderachslast von ca. 8 t montiert.

Im angehobenen Zustand wurde anschließend in den luftleeren Reifen über das Ventil 1,5 dm<sup>3</sup> PREMIUM-SEAL Repair eingefüllt. Danach wurde das Rad mehrere Umdrehungen langsam von Hand gedreht. Dadurch wurde das Dichtmittel gleichmäßig im Reifen verteilt, so daß das Reifendichtmittel beim Einfüllen der Luft die Schadenkanäle verschließen konnte. Der Reifen wurde mit der Luftdruckanlage des Busses über den Lufttrockner auf 8 bar befüllt. Anschließend wurde eine Probefahrt von ca. 60 min durchgeführt. Der Einstichkanal von  $\varnothing$  4 mm in der Schulter wurde durch PREMIUM-SEAL-REPAIR abgedichtet.

Eingefahrener Nagel 4 mm in Schulter

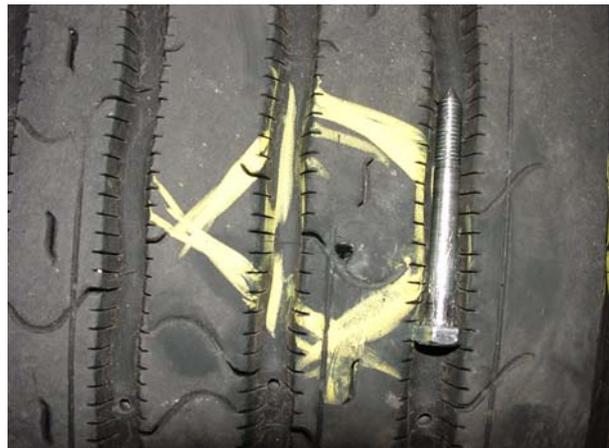
Hier wurde bei einem weiteren Rad ein feststehender Bolzen  $\varnothing$  8 mm eingefahren. Nachdem der Bolzen aus dem Reifen entfernt war, wurde analog Versuch 1 bei angehobenem Rad das Dichtmittel eingefüllt. Die Schadstelle befand sich dabei unten, so daß diese ausgefüllt werden konnte. Anschließend wurde das Rad wieder mit der Luftdruckanlage des Fahrzeuges auf 9,55 bar aufgefüllt.

Bolzen 8 mm mit Schadenkanal

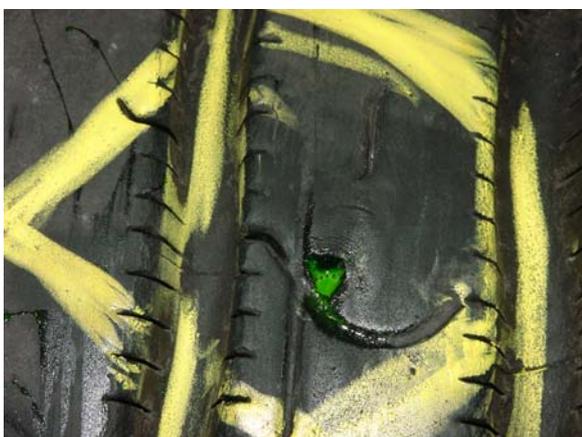
Bei der Probefahrt über ca. 40 km stieg der Luftdruck im Rad aufgrund des Temperaturanstieges im Schadenskanal (41, 7 °C) auf 10,5 bar. Das Fahrzeug wurde über Nacht abgestellt und am nächsten Morgen wurde im Rad ein Restluftdruck von 9,61 bar gemessen. Die geringen Druckunterschiede zwischen 9,55 bar und 9,61 bar sind auf unterschiedliche Meßtemperaturen zurückzuführen. Danach wurde in den Reifen ein feststehender Bolzen  $\varnothing$  10 mm eingefahren. Während das Fahrzeug noch rollte und der Bolzen aus dem Schadenskanal gezogen wurde, verschloß das Reifendichtmittel diesen sofort. Der Luftdruck sank dabei nur auf 9,6 bar ab. Der Reifen war sofort dicht.

Abgedichteter Schadenkanal 8 mm Bolzen

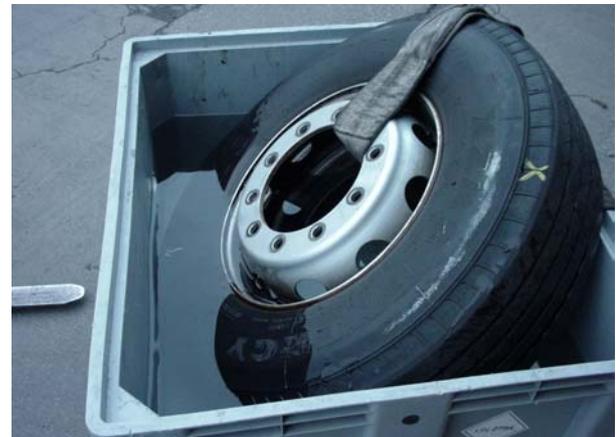
Da das Dichtmittel der Fa. Premium Seal wasserlöslich ist, wurden Fahrten auf regennasser Fahrbahn und ein Tauchtest des kompletten Rades durchgeführt. Bei der Regenfahrt konnte kein Druckverlust festgestellt werden. Nach 14 Tagen im Wasserbad war der Druck um lediglich 0,4 bar gesunken. Die Schadstelle war zuverlässig verschlossen, ein Lösen des Dichtungspropfens war nicht zu beobachten.

Wassertest
