DEKRA Automobil GmbH, Postfach 820228, 81802 München

Vergleichende Erprobung von Premium Seal Repair zu Latex-Produkten als Pannenhilfsmittel

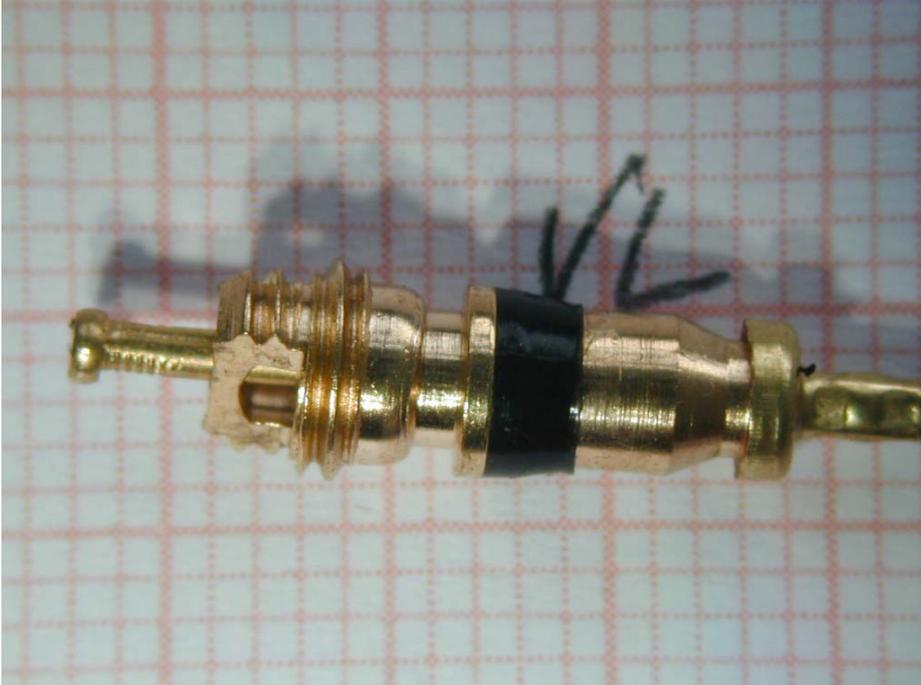
An den mit Premium Seal Repair behandelten Reifen wurden sowohl vorne links als auch hinten links keinerlei Rückstände oder Anlagerungen des Dichtmittels am Ventileinsatz und an den Dichtflächen des Ventileinsatzes festgestellt (Fotos 66 und 67).

Dies ist offensichtlich auf die relativ zähflüssige Konsistenz des Dichtmittels Premium Seal Repair zurückzuführen, welches sich nicht von innen her an den Ventileinsätzen anlagert.

Bild 66: Bei PREMIUM-SEAL sind keine Rückstände oder Ablagerungen vom Dichtmittel festzustellen.

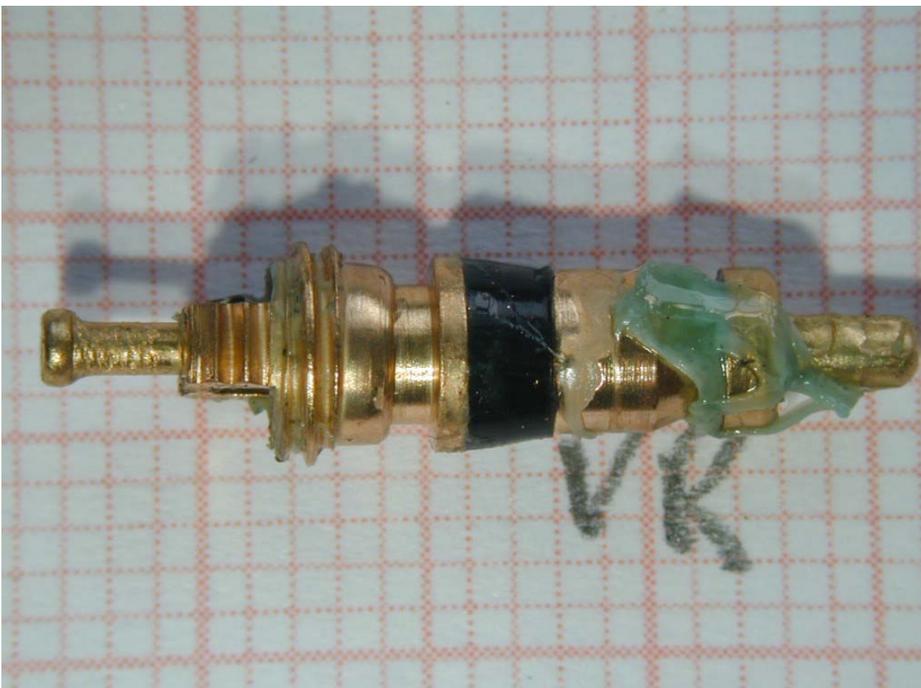
Im Gegensatz hierzu wurden bei den Latex-Dichtmitteln vorne rechts und hinten rechts (Dunlop und Continental) deutliche Anlagerungen und Reste von Reifendichtmittel im getrockneter und erstarrter Form an den Dichtflächen des Ventileinsatzes unter dem Mikroskop festgestellt (Fotos 68 und 69).

Aus der Erfahrung von der Untersuchung verschiedener Reifendefekte aus der Vergangenheit (hauptsächlich im Motorradbereich, wo Reifendichtmittel auf Latex-Basis bevorzugt eingesetzt werden) ist auszuführen, dass derartige Dichtmittelrückstände am Ventileinsatz teilweise zu leichten Undichtigkeiten und schleichendem Luftverlust mit erheblicher Beeinträchtigung des Fahrverhaltens des Fahrzeuges und damit verbundenen Unfällen geführt haben.

Dies führt zu dem Schluss aus sachverständiger Sicht, dass das Einfüllen von Latex-Produkten im Pannenfall ohne Entfernung des Ventileinsatzes zu Abdichtproblemen am Ventileinsatz führen kann.

Die Folge davon ist, dass sich die Fahrstabilität des Fahrzeuges negativ verändern kann, dass sich der Reifen erwärmen und selbstständig defekt werden kann.

Bild 68: Bei Latex Produkten sind deutliche Ablagerungen und Reste vom Dichtmittel festzustellen.
