Vergleichstest

PREMIUM-SEAL *Repair* /
Latex-Pannenhilfsmittel

Franz Nowakowski

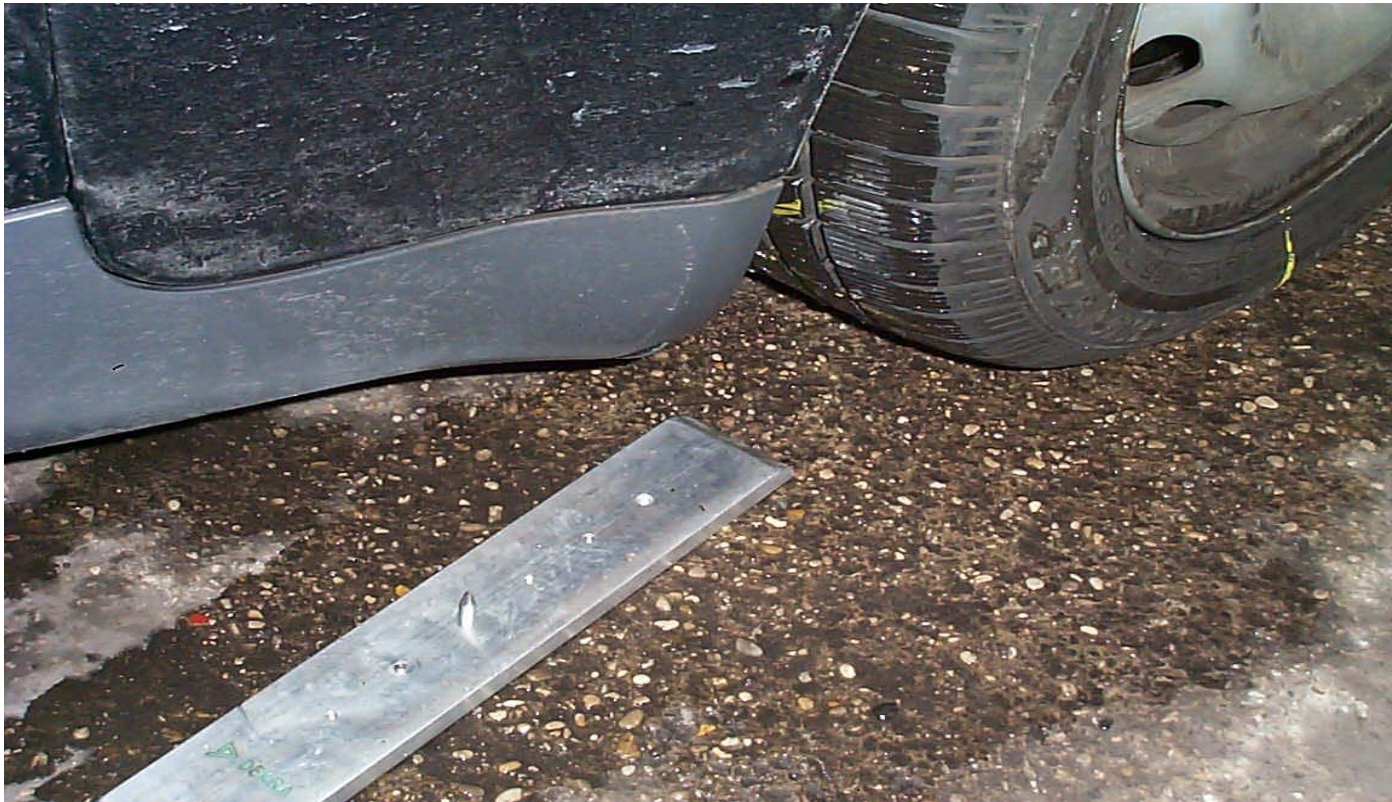
- Nagelbolzen Ø 6 mm eingefahren mit vollständigem Druckverlust

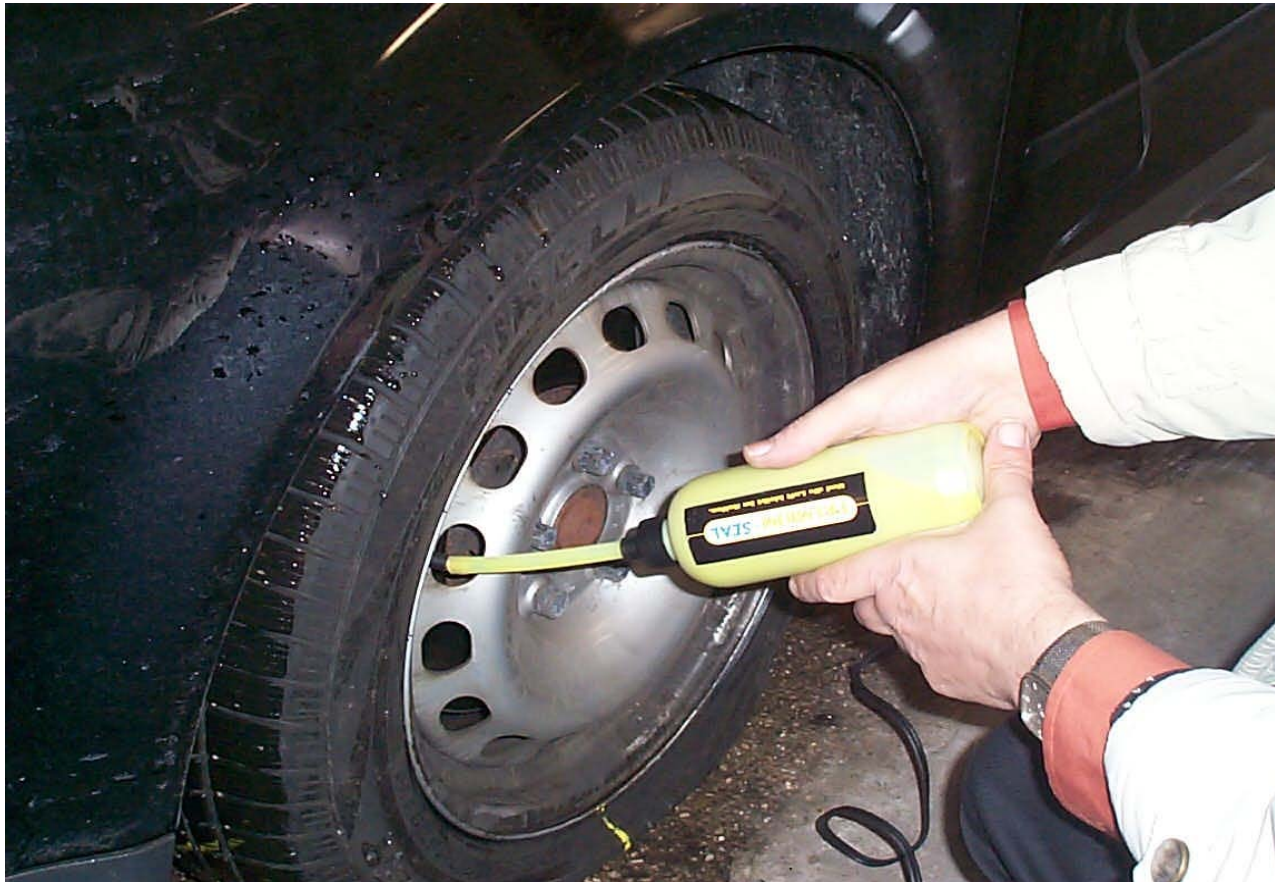
Beheben der „Panne“ am linken Reifen: PREMIUM-SEAL Repair

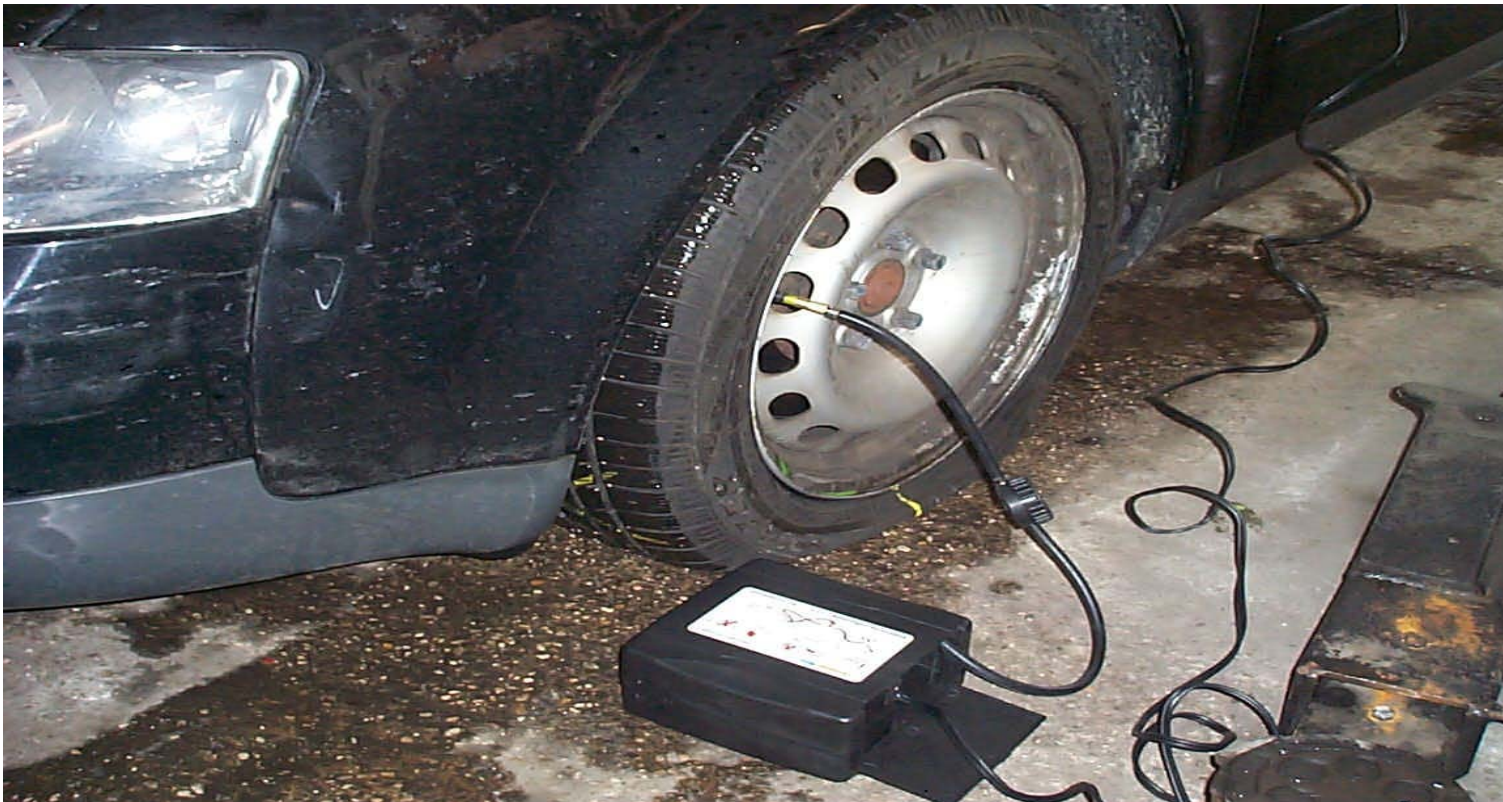
Aufpumpen der Reifen mit 12V Kompressor auf 2,5 bar

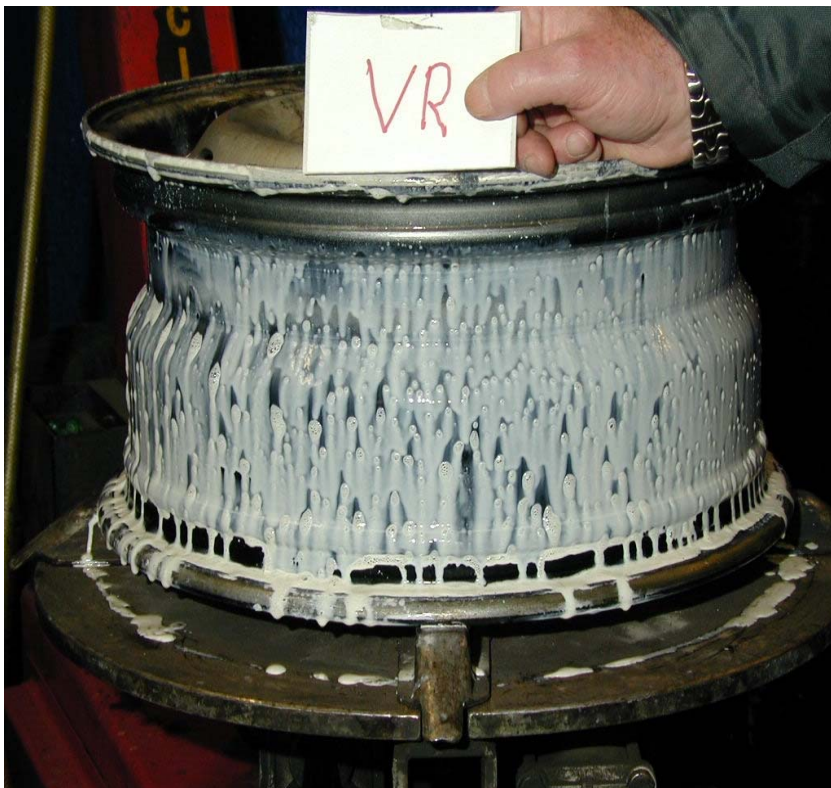
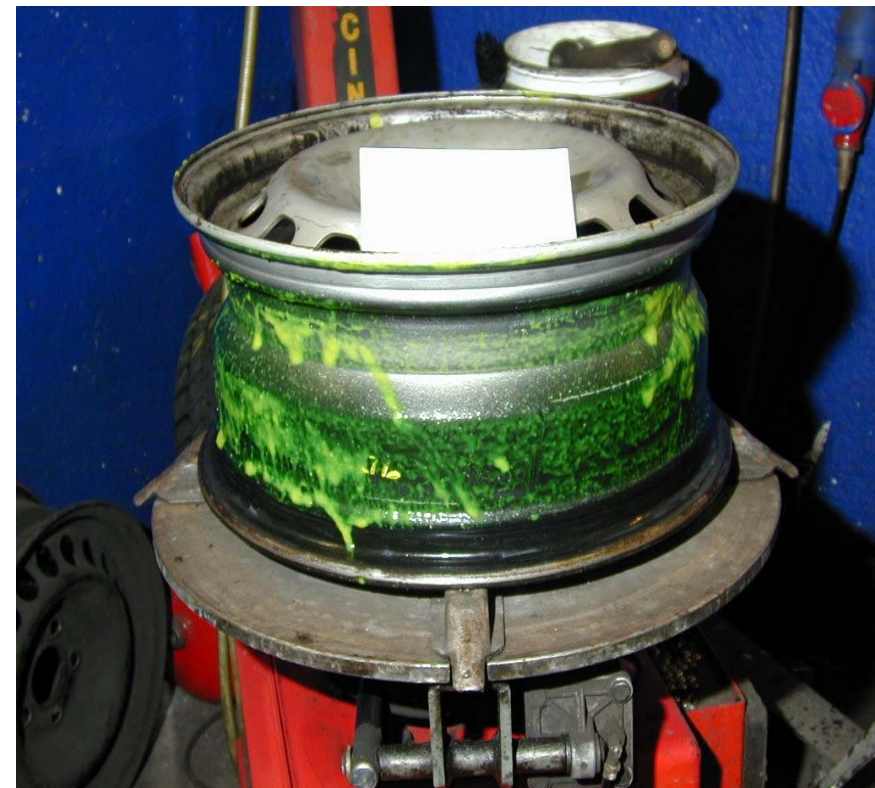
Reinigung sämtlicher Reifen und Felgen nach Testfahrt und Demontage mit Papierhandtuch und Wasser

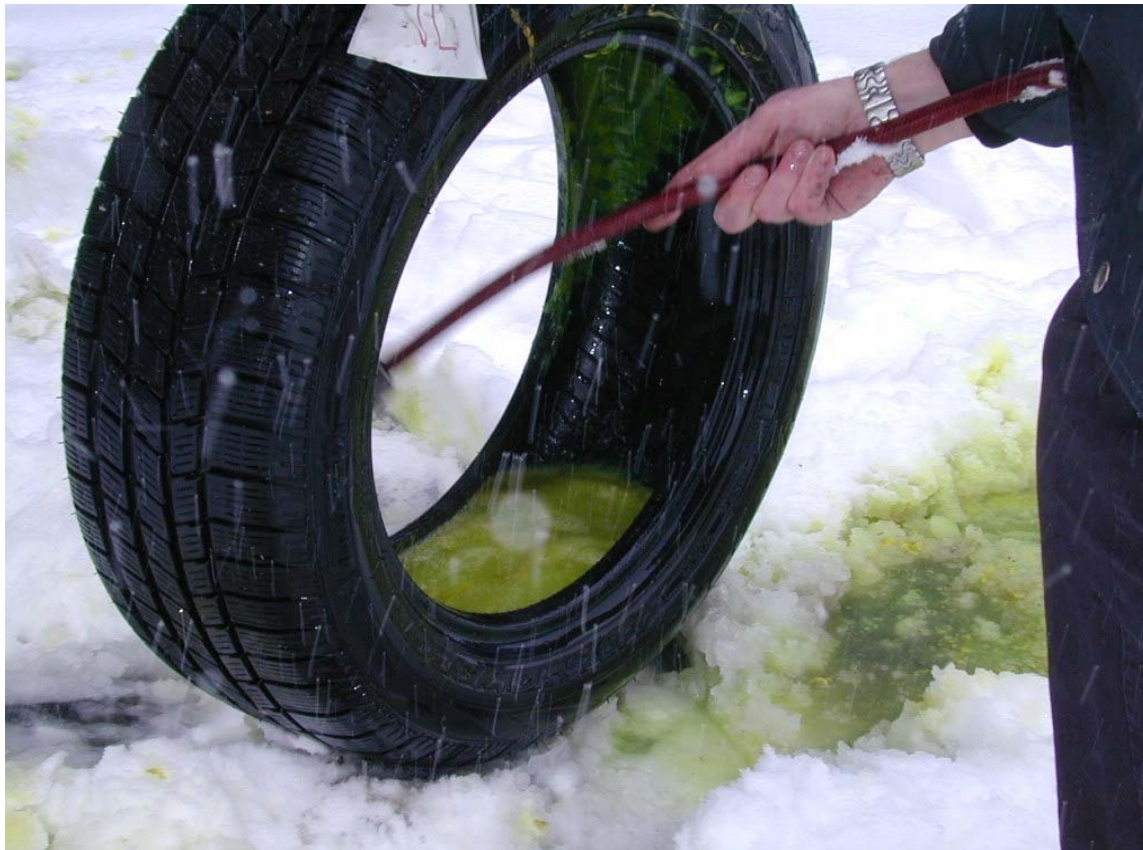
Reinigung des Reifens mit Wasser

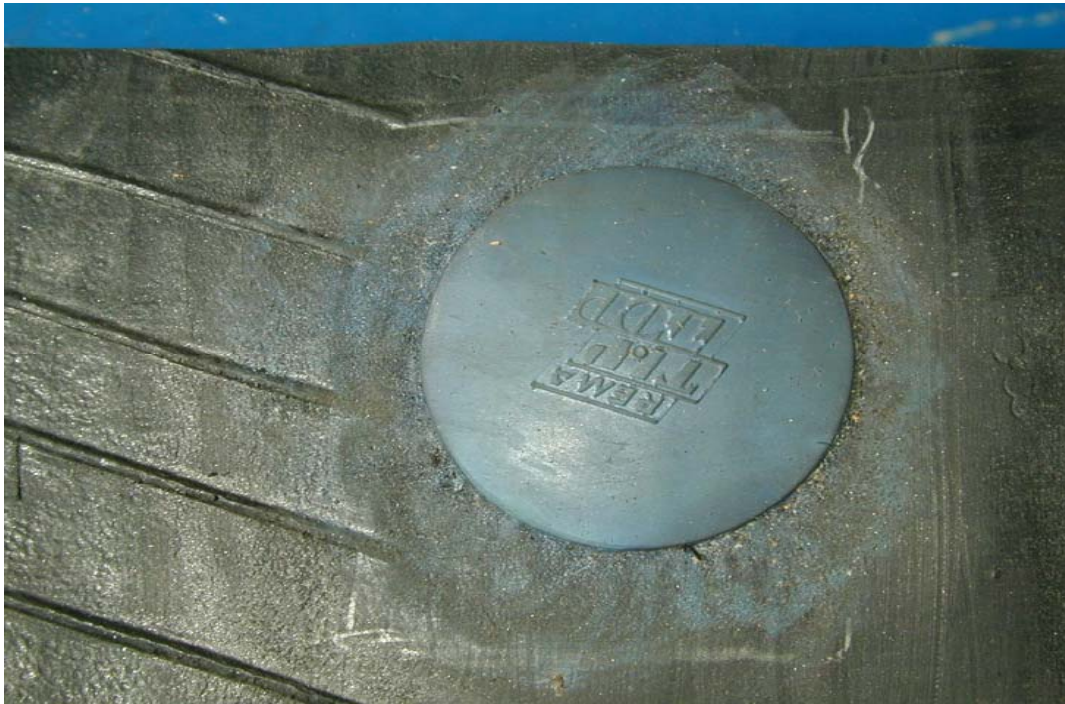
Ansicht von innen

Die Reifen wurden bei der Firma Stahlgruber mit einer Minikombi A6 fachgerecht repariert

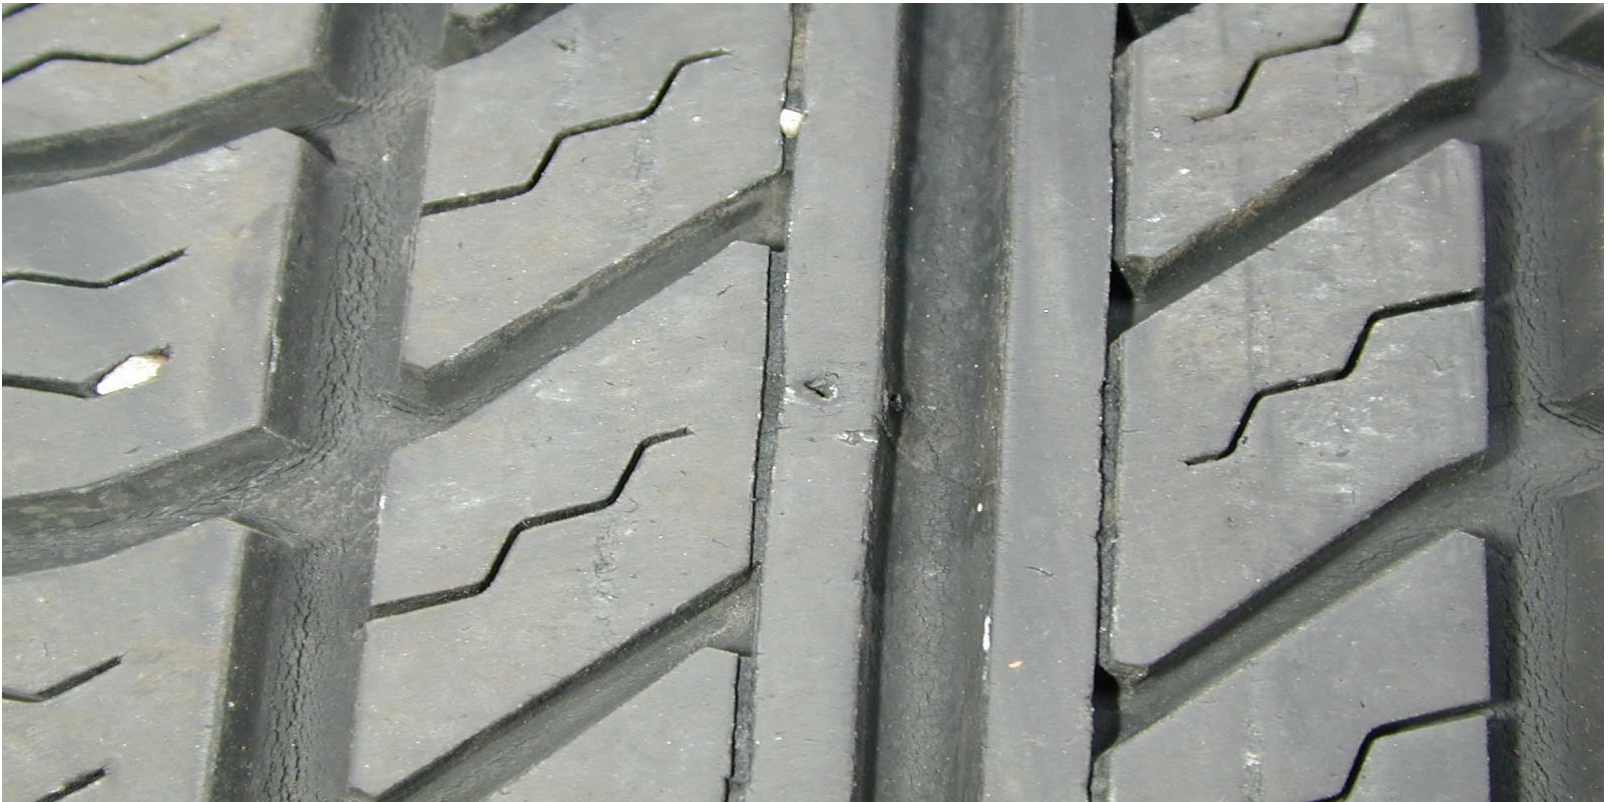
Ansicht des Einstiches von außen

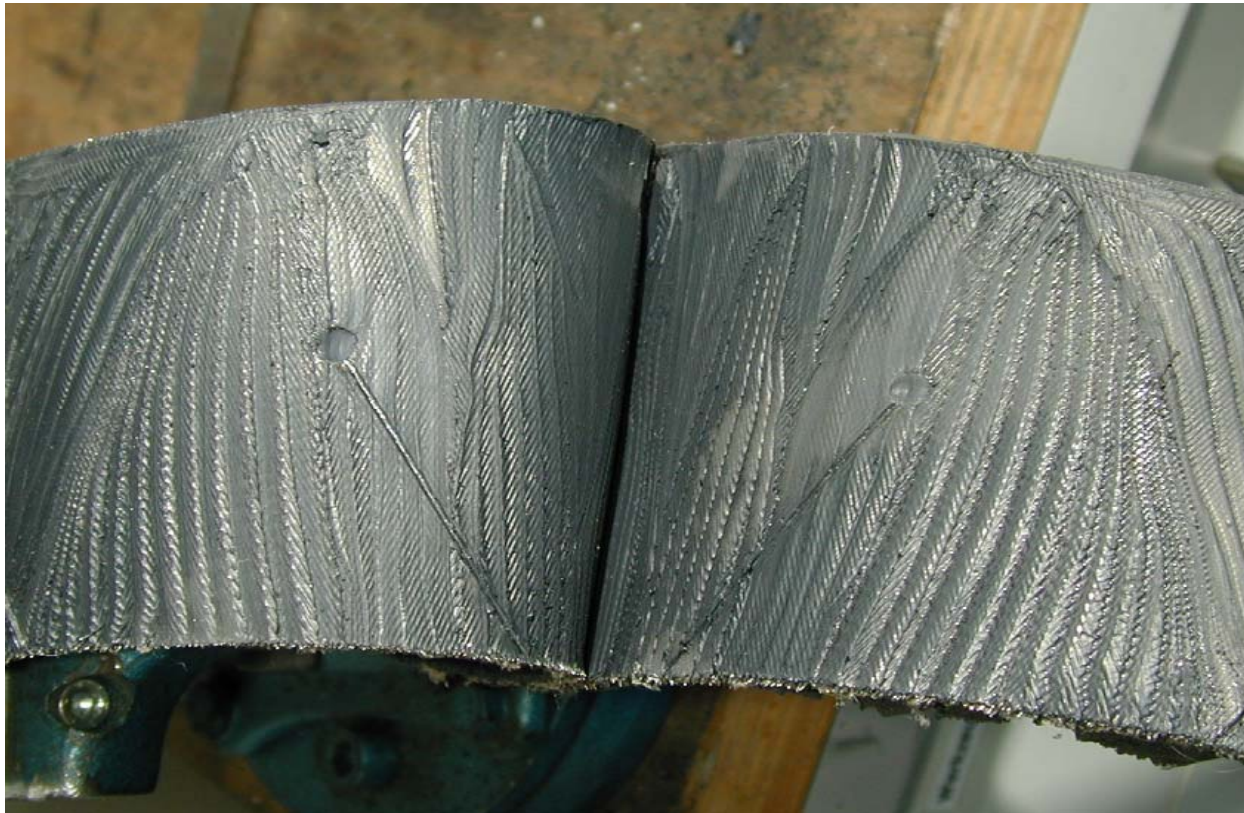
Reparaturstelle nach Sezieren

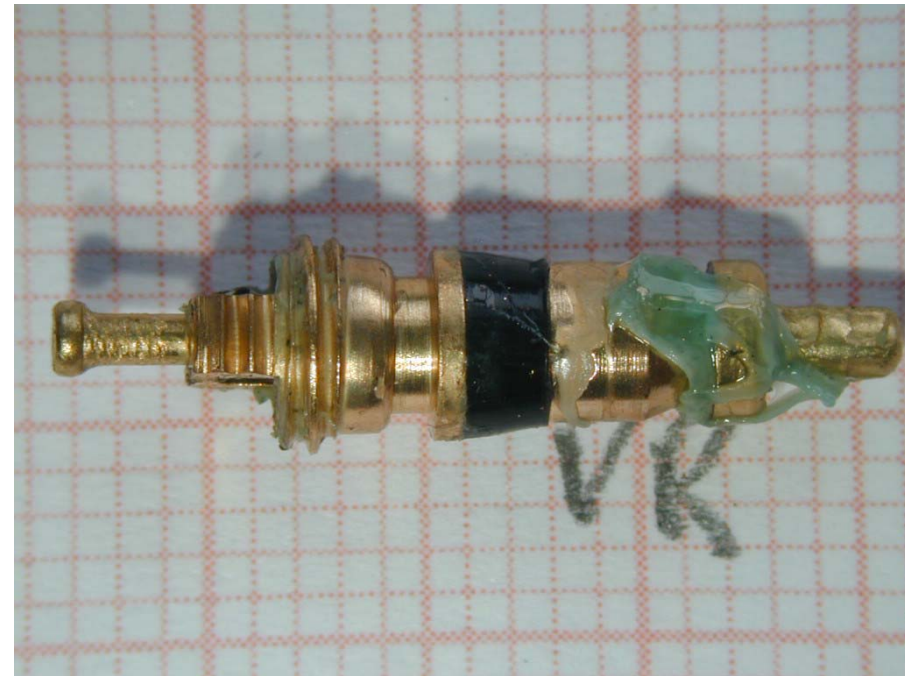
Latex
Gefahr von schleichendem Luftverlust
