Technischer Bericht über durchgeführte Untersuchungen an Premium Seal Pannensystemen

Garching, 08.05.2007

Auftraggeber : Premium Vertriebs GmbH
Rieslingweg 23
D-74354 Besigheim

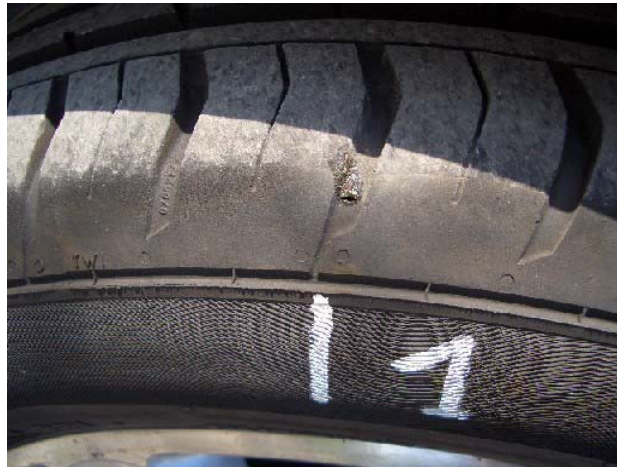
Beschädigung nach 10 km abgedichtet

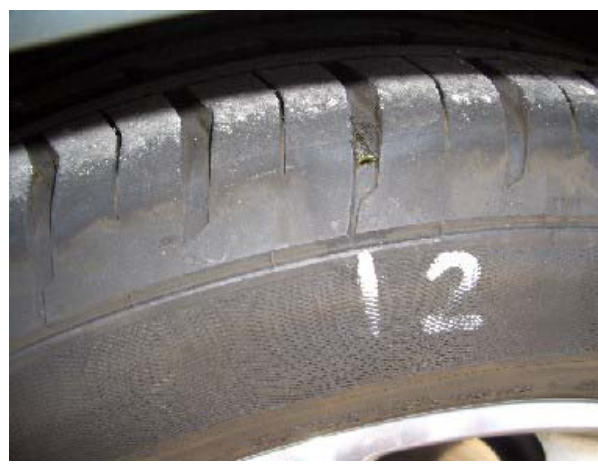
Beschädigung nach 10 km nicht abgedichtet
